## HOT STICK FAILS

#2001 - 14

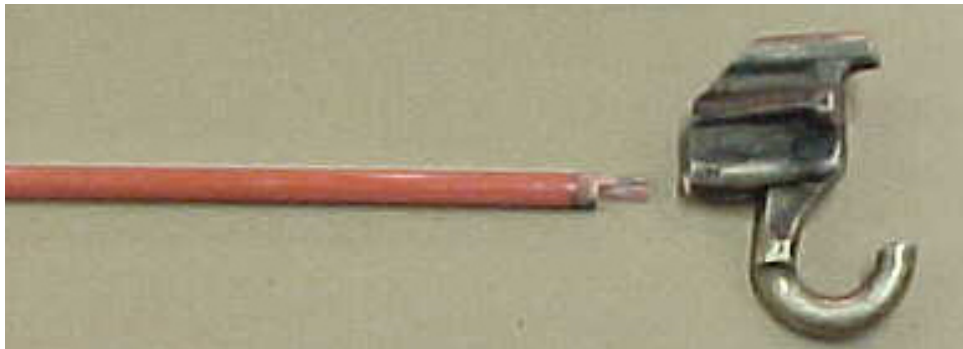
While installing a live 138,000 volt jumper with an AB Chance Grip - All Clampstick "Shotgun", the jaw holder released the jumper because of a failure between the operating rod and the jaw holder.

Before using your "Shotgun", please remove the operating rod and do a visual inspection on the area where the operating rod and the jaw holder come together. If any fraying or deformation of the operating rod is observed, please remove the stick from service and return to the test lab for repair.

Efforts are currently underway to have all sticks upgraded as parts become available.
